## **Relazione tecnica propedeutica al trasferimento di proprietà immobiliare**

**UBICAZIONE:** Piazza Brunelleschi 1, 50121, Firenze

**PROPRIETÀ:** Azienda USL Toscana Centro, Piazza Santa Maria Nuova

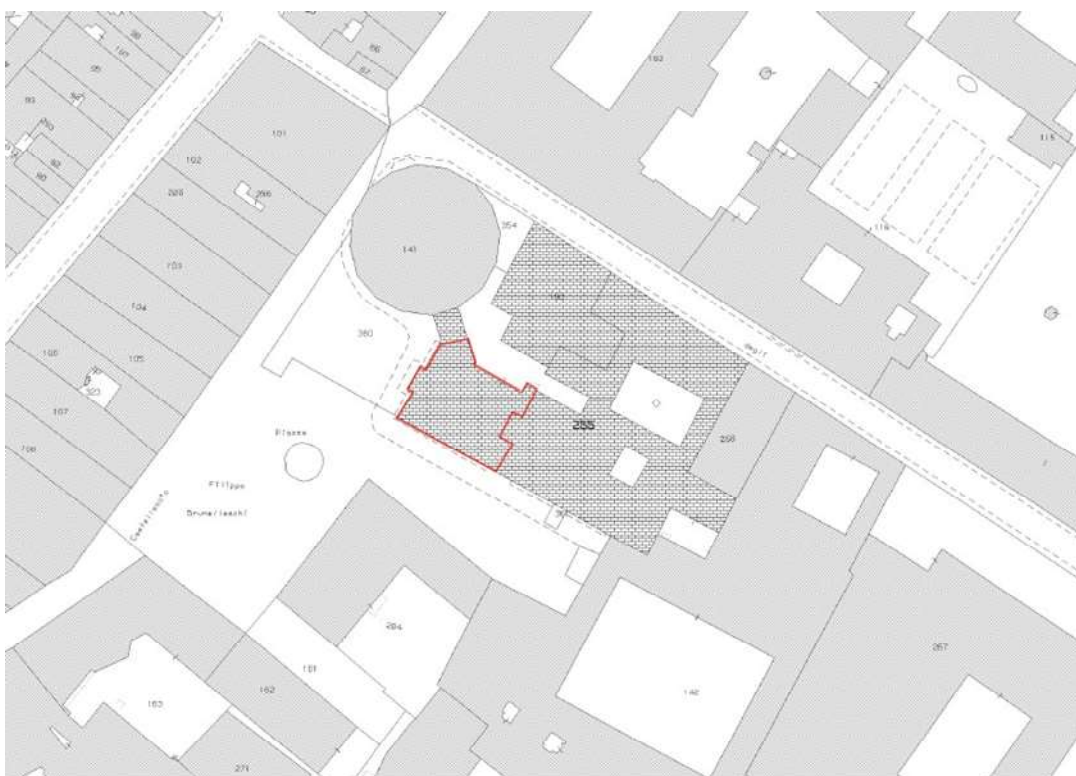
Tale porzione, perimetrata in rosso in planimetria, è di proprietà dell'Azienda Unità Sanitaria Locale Toscana Centro e risulta attualmente non utilizzata.

*Estratto di Mappa – porzione oggetto di vendita*

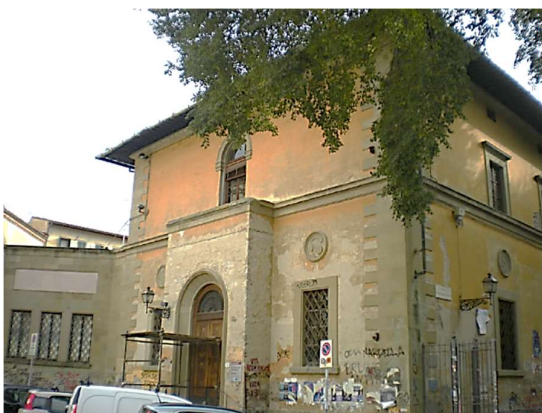
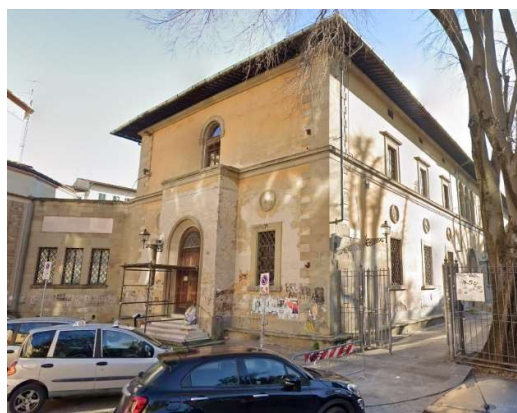
Il prospetto principale è caratterizzato da un impianto ad asse centrale, con portale ad arco sormontato da balcone, ed è ulteriormente valorizzato dalla presenza di una panca di via. Il fronte laterale, anch'esso organizzato secondo un asse centrale, si distingue invece per una loggia tripartita. Entrambi i prospetti sono scanditi da una fascia marcapiano in corrispondenza dei davanzali, mentre la cantonata è caratterizzata da bozze in pietra serena che ne definiscono il profilo.

Lo stato manutentivo dell'immobile può essere classificato come mediocre. Le facciate esterne evidenziano un diffuso degrado, con necessità di interventi rilevanti sugli intonaci e sugli elementi decorativi architettonici.

*Vista fronte principale e fronte laterale*

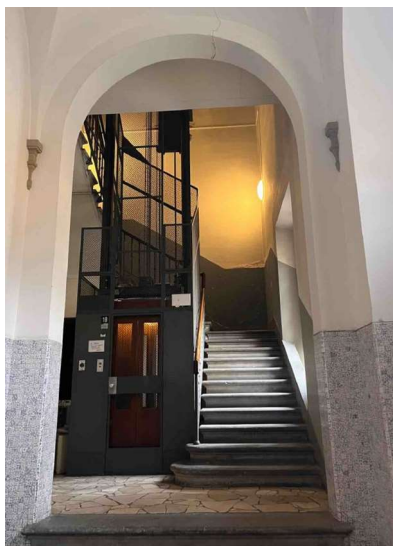
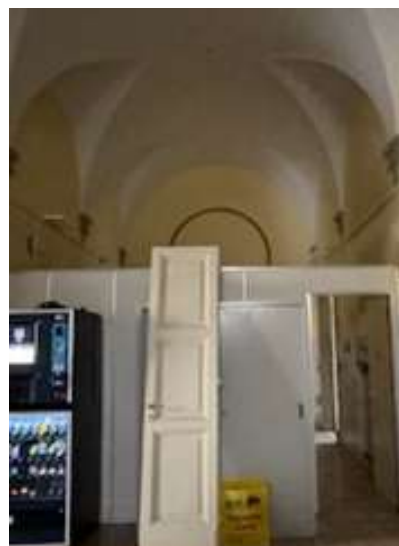
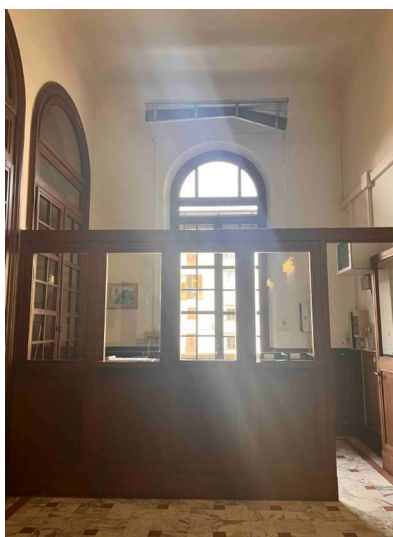
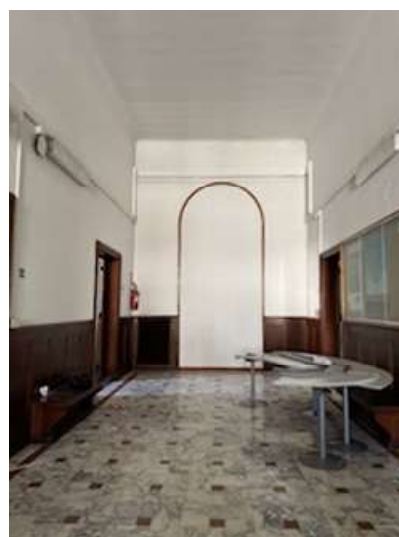
Per quanto riguarda gli ambienti interni, pur presentando condizioni complessivamente migliori, in particolar modo al piano primo, si rendono comunque necessari interventi di manutenzione finalizzati alla riqualificazione degli spazi. Come per l'esterno, anche all'interno sono presenti manufatti architettonici di pregio che contribuiscono alla qualità dell'immobile. In particolare, al piano terreno si rilevano elementi in pietra serena utilizzati come cornici delle aperture e come peducci a sostegno dei piedritti delle volte a crociera del solaio. Al piano primo sono invece ancora conservate le originarie portefinestre in legno e vetro, a due battenti, caratterizzate da profilo centinato.

*Immagini interne: sopra Pt e sotto 1P*
